# 会社案内

**石山テクノ建設株式会社**

一級建築士事務所

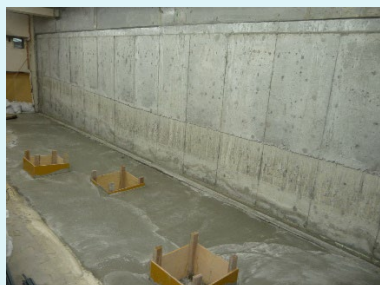
在来工法（RC耐震壁）

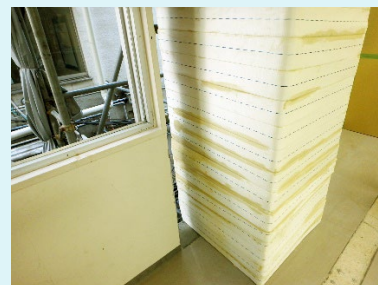
SRF工法

●SRF工法は、しなやかで強靱なポリエステル繊維のベルトやシートをウレタン系一液性無溶剤接着剤で柱・壁等に貼り付ける工法です。※SRFは構造品質保証研究所の登録商標です。

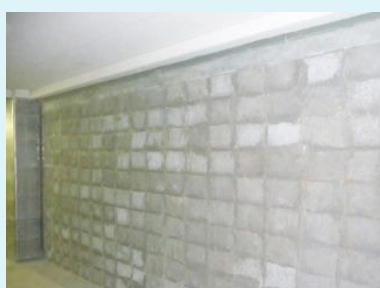
3Q-Wall工法

小型で高強度のプレキャストブロックを組積し、ブロック内部にグラウトを充填して構築する耐震壁です。従来、騒音や振動の原因となっていた、あと施工アンカーの打設、型枠の組み立てや解体などの作業を、ガイドスチールの接着やプレキャスト化施工によって一挙に解決しました。新しく補強壁を構築する新設壁、既存のRC壁を増し厚する増厚壁、柱に設ける袖壁があります。

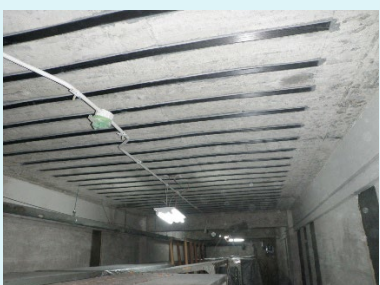
CFラミネート工法

- ①CFラミネートは高強度（T700S）、もしくは高弾性（M46J）の炭素繊維を一方方向に引き揃え、熱硬化型のエポキシ樹脂を含浸させた炭素繊維強化型プラスチック（CFRP）硬化板です。
- ②単位幅あたりの炭素繊維重量は、炭素繊維シート（目付量300g/m<sup>2</sup>）の4～8層分に相当します。

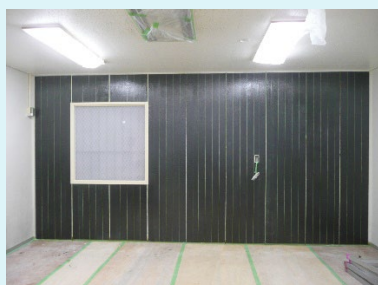
トレカクロス工法

炭素繊維による補強で、不足する鉄筋量を補い、せん断耐力、曲げ耐力、疲労寿命を向上させます。炭素繊維の特長は、軽く強いことです。比重が1.8前後と鉄の7.8に比べて約1/4、その上に強度および弾性率に優れ、引張強度を比重で割った比強度が鉄の約10倍、引張弾性率を比重で割った比弾性率が鉄の約7倍と優れています。その上に疲労しない、錆びない、化学的・熱的に安定といった様々な特性を有し、厳しい条件下でも特性が長期的に安定した信頼性の高い材料となっています。

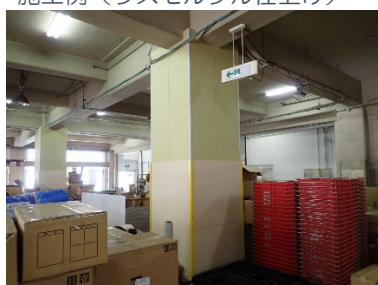
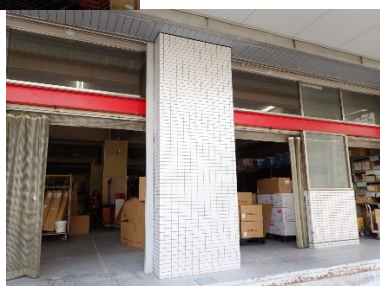
施工例（ラスモルタル仕上げ）

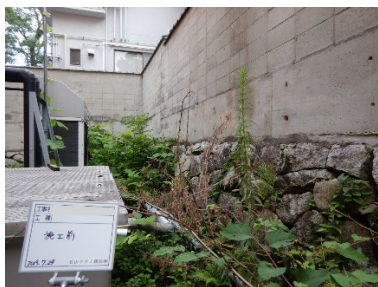
①施工前

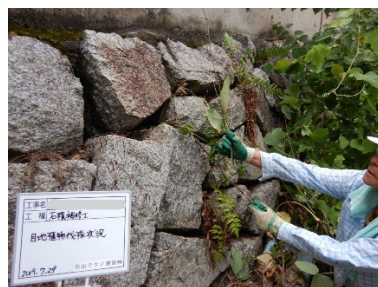
③植物伐採

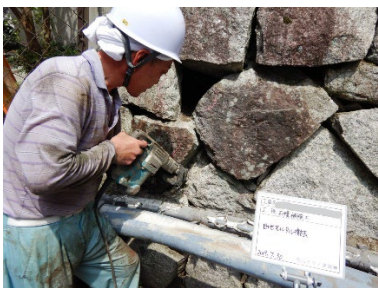
④目地モルタル撤去

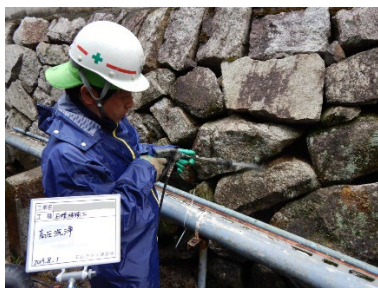
⑤目地汚れ高圧水洗浄

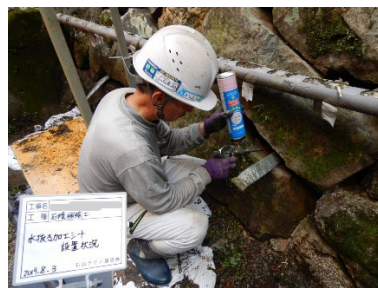
⑥水抜き加工シート設置

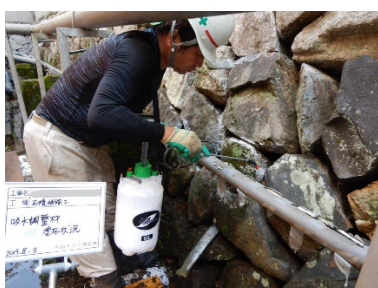
⑧目地に吸水調整剤散布

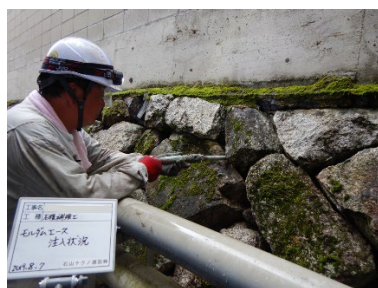
⑨モルダムエース注入

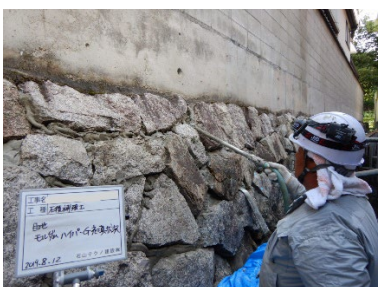
⑩モルダムGハイパー充填

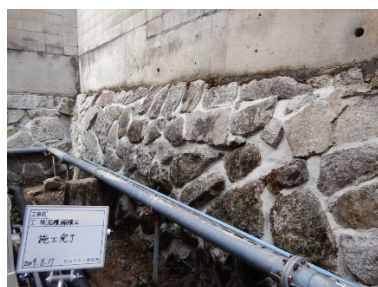
⑫完成
